## **Antikvarisk förundersökning**

"PARKKONTORET" FD RENINGS- OCH MÄTARHUS  
SIGNALEN 20  
TRELLEBORG

2020-01-10

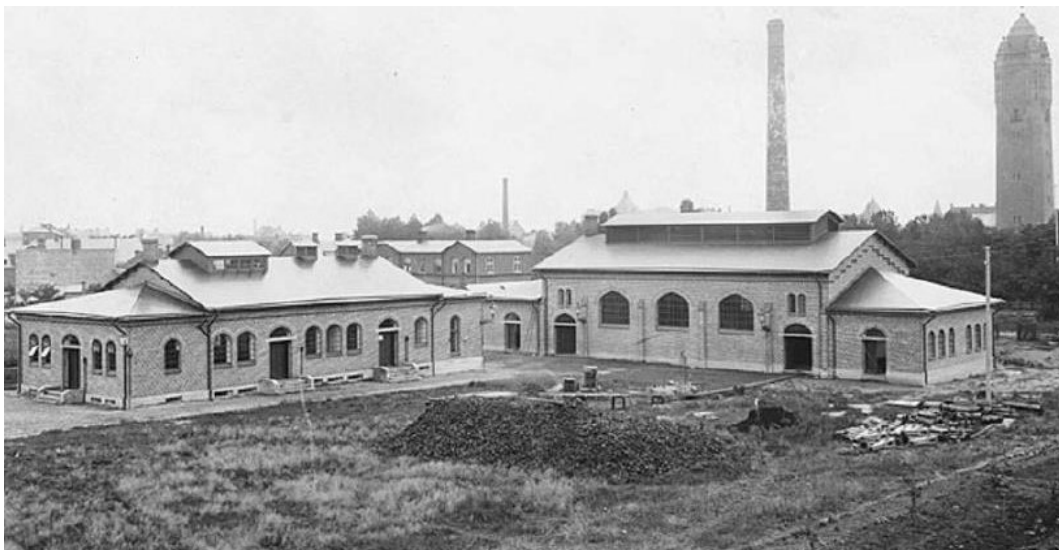
*Fotografi från 1910-talet, taget från gasklockans tak. Till vänster syns det nyuppförda renings- och mätarhuset (sedermera parkkontoret) och till höger retorthuset.*

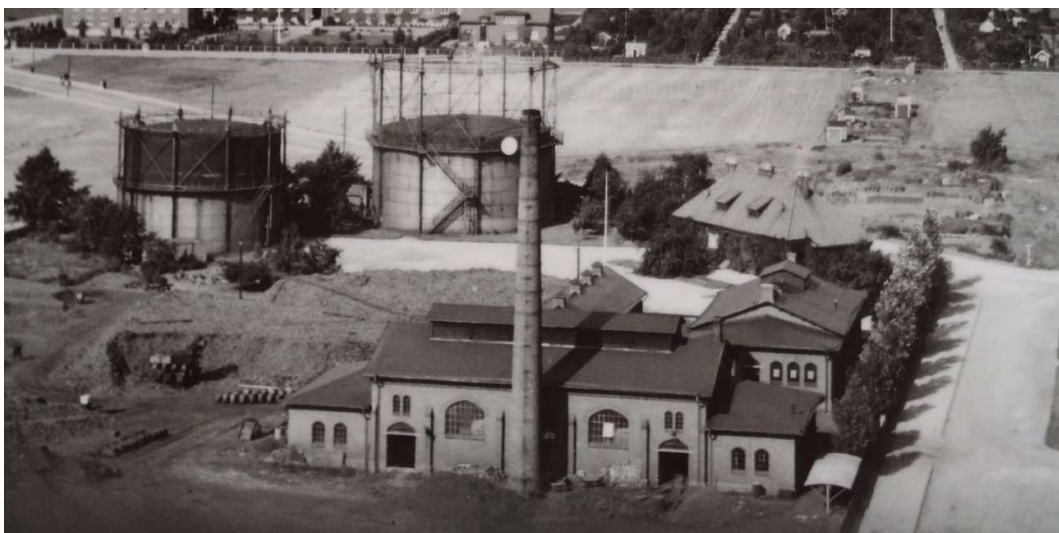
*Fotografi taget ifrån vattentornet under första halvan av 1900-talet med retorthusets södra fasad i förgrunden. Bakom skymtar parkkontoret och dess södra gavelfasad.*

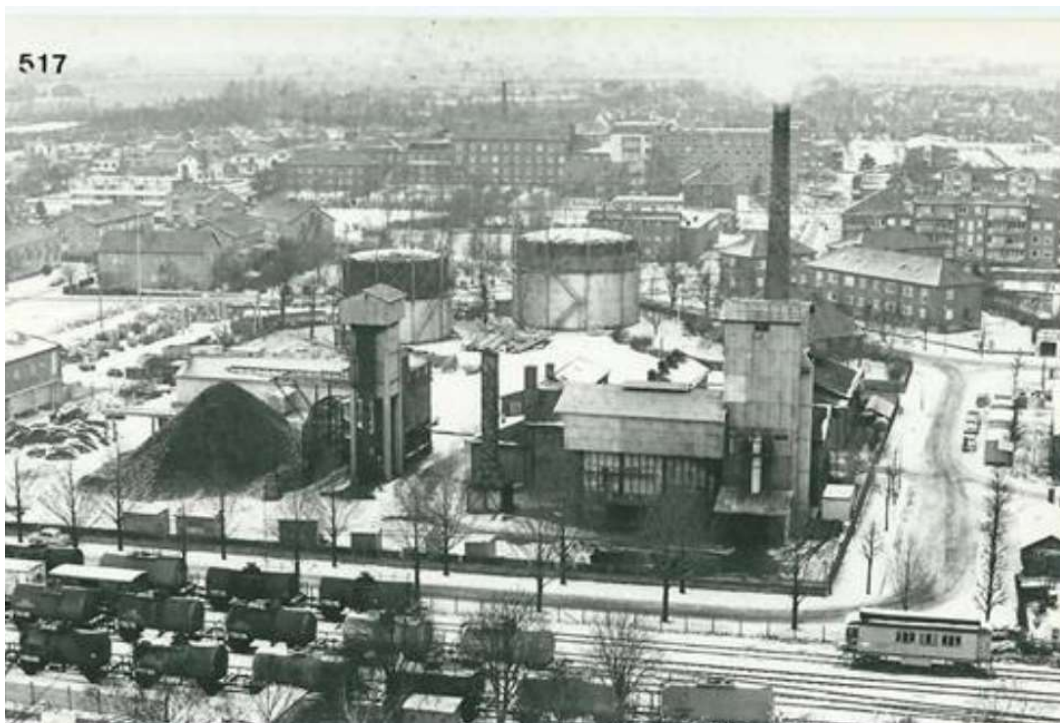
Bilden föreställer gasverksområdet med "nya gasverket" i förgrunden. Okänt datum men sannolikt är bilden tagen mellan 1957 och 1972.

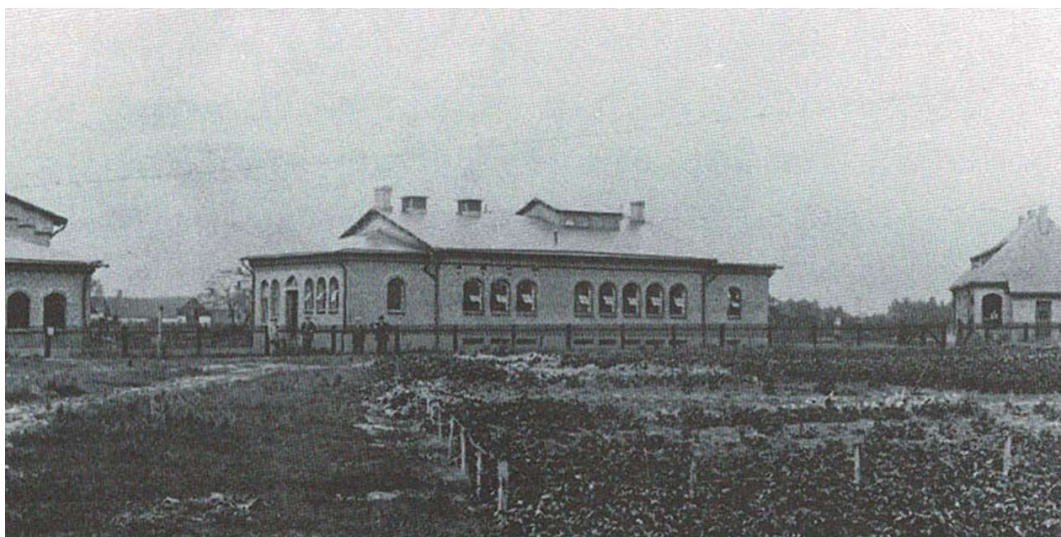
*Byggnadens östra fasad mot det som senare blev Skyttsgatan.*

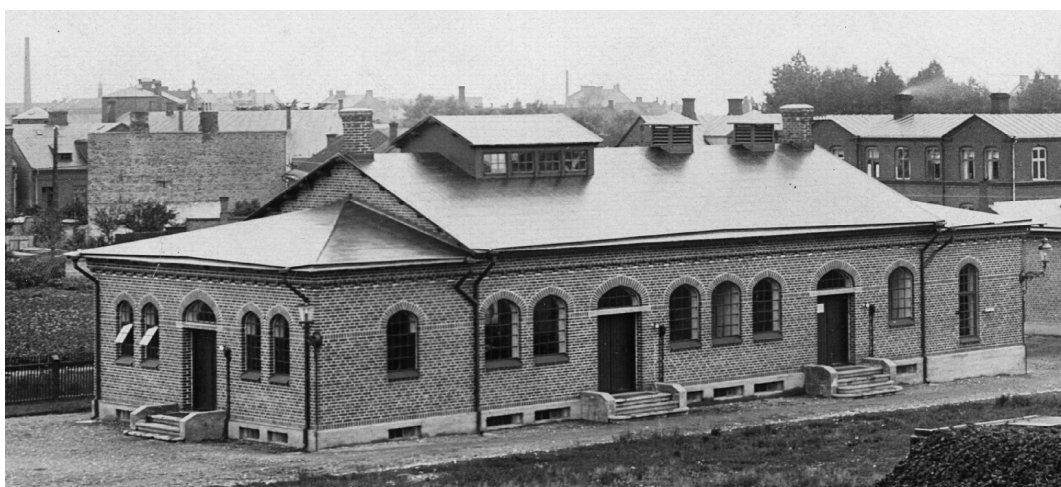
*Byggnadens västra fasad in mot gasverksområdet. Fotografiet är troligen taget när byggnaden var relativt nybyggd.*

Byggnaden som numera går under benämningen parkkontoret uppfördes 1912 efter ritningar av Alfred Hellerström. Byggnadens funktion var ursprungligen att hysa apparatur för rening av gasen som producerades i det intilliggande retorhuset.

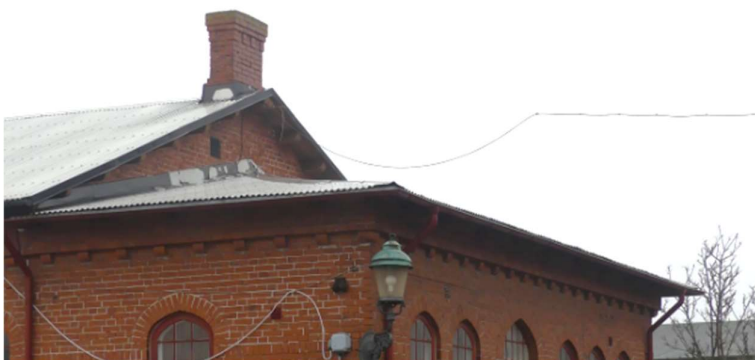
*Taket är indelat i en hög del flankerad av två låga delar mot gavlarna. Idag är taket täckt med TRP-plåt men var ursprungligen pappklätt. En av de två ursprungliga skorstenarna finns bevarad liksom takfotens tassar och brädinklädnad.*

Taken var ursprungligen pappklädda och den höga delens sadeltak var genombrutet av en taklanternin. Lanterninen försvann troligen vid ombyggnaden 1972 och idag täcks taket av fabriksmålad, svart, trapetskorrugerad plåt.

En skorsten av de två ursprungliga finns bevarad åt söder på högdelen. Skorstenen är murad med samma maskinslagna röda tegel som fasaderna och har ett utkragande mönstermurat krön. Ursprungligen fanns det flera ventilationshuvor av plåt men de försvann troligen i samband med omläggningen av taket.

- Vid ett återuppförande av byggnaden bör taket åter täckas med papp. Den ursprungliga lanterninen skulle kunna tjäna som förlaga om nytt ljusinsläpp önskas på den nya byggnaden.
- Befintliga stuprör bör bytas mot nya med skarpa vinklar.

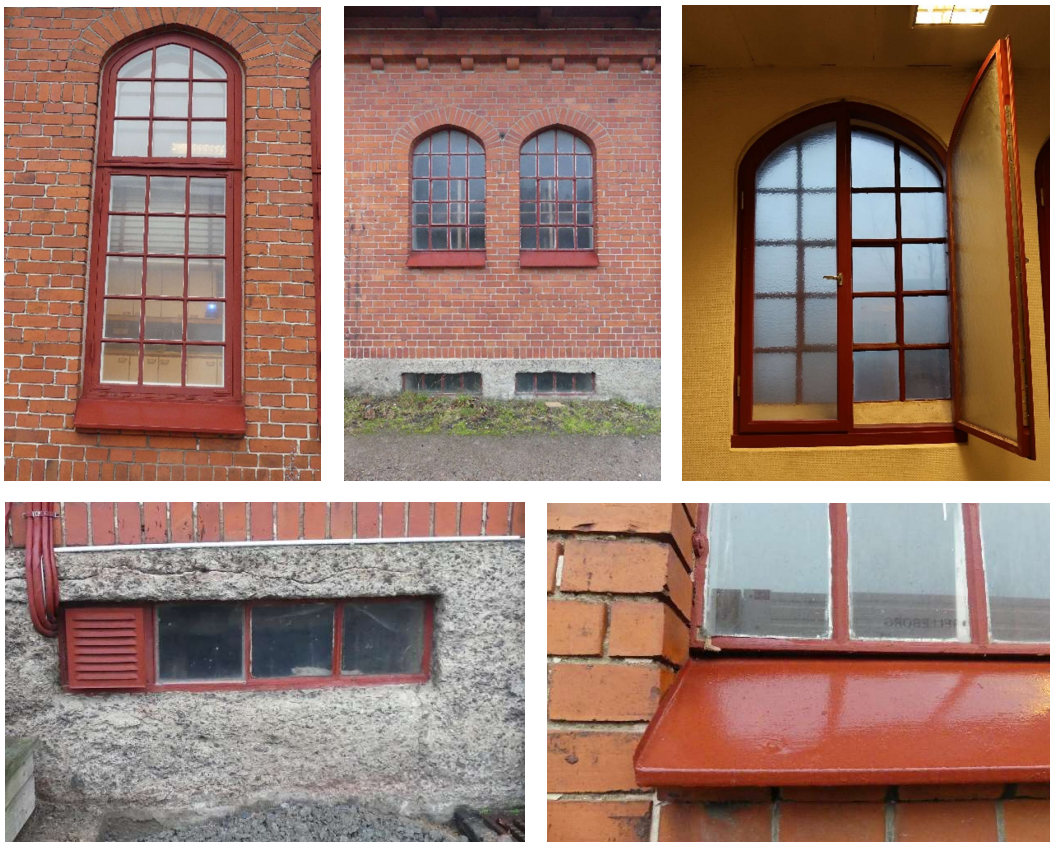
*Byggnaden har tre fönstertyper: höga småspröjsade träfönster på södra gaveln, höga småspröjsade enkla gjutjärnsbågar samt mindre källarfönster av gjutjärn.*

- Befintliga fönster är regelbundet underhållna och i gott tekniskt skick och kan således återanvändas utan allt fler åtgärder än sedvanligt underhåll i form av kompletteringskittning, underhållsmålning och rostskyddsbehandling. Det gäller gjutjärns- och träfönster såväl som innerfönster.

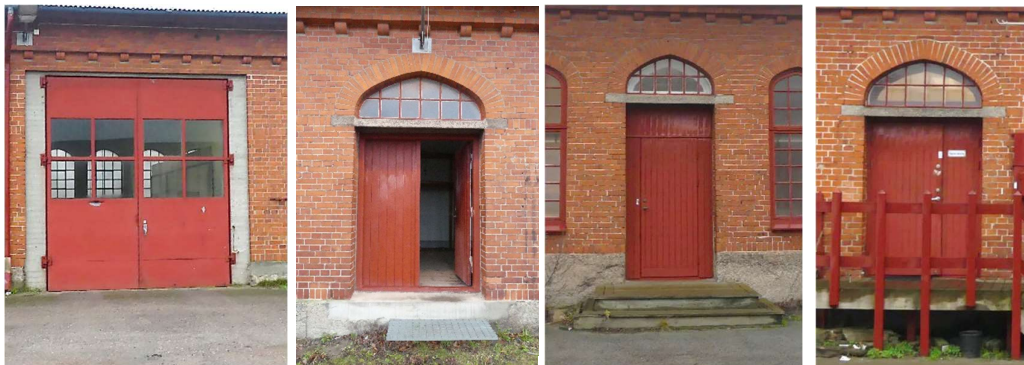
*Tre av fyra ursprungliga dörröppningar är bevarade. Dörrbladen är nytillverkade men de ursprungliga karmarna och överljusen finns i huvudsak kvar. Två nya garageportar sattes in i samband med ombyggnationen 1972.*

- De ursprungliga dörröppningarna märks upp så att valv kan rekonstrueras. Befintliga dörrkarmar kan återanvändas liksom överljus. Befintliga dörrblad har inget särskilt bevarandevärde utan kan med fördel ersättas med nya trädörrar som tillverkas med de ursprungliga som förlaga.
- Befintliga garageportar från 1970-talet är ett ovarsamt tillägg och har inget bevarandevärde.

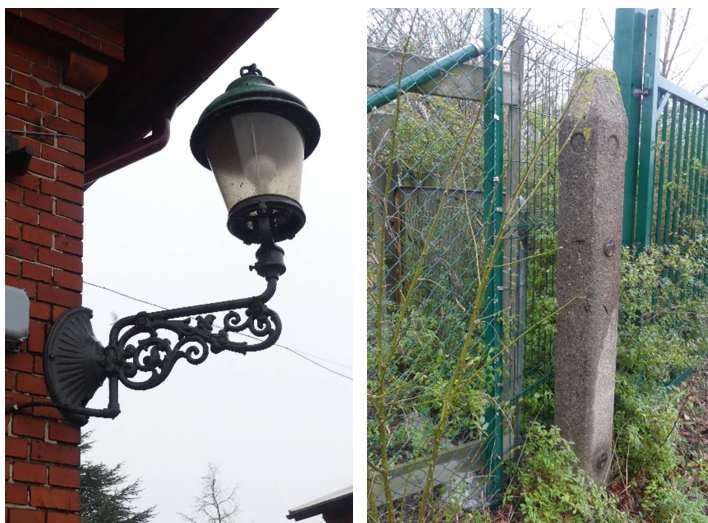
*Den ursprungliga gaslampan är bevarad och fungerar som en fin symbol för områdets ursprungliga funktion.*

- Gaslampan demonteras försiktigt och återmonteras på samma plats när byggnaden återuppförs.
- Staketstolparna skulle kunna tjäna som förlaga om ett nytt staket skall uppföras mot Skyttsgatan.

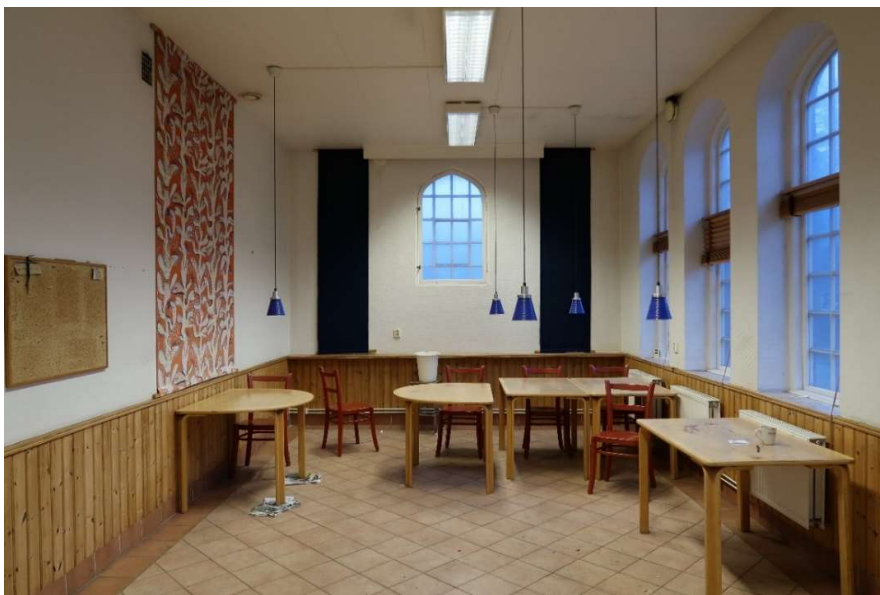
*Den södra lågdelen karakteriseras interiört av sentida ombyggnader med ny planlösning och ytskikt.*

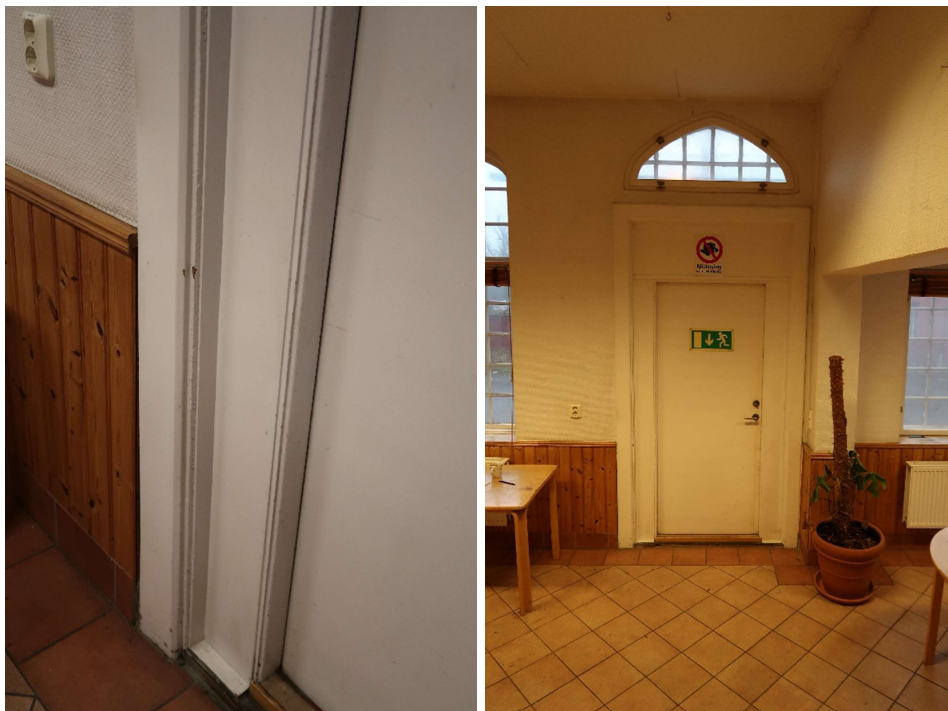
*Bevarad karm till ytterdörr mot söder. Ovan dörrbladet har suttit ett rektangulärt spröjsat fönster, vilket framkommer av äldre ritningar.*

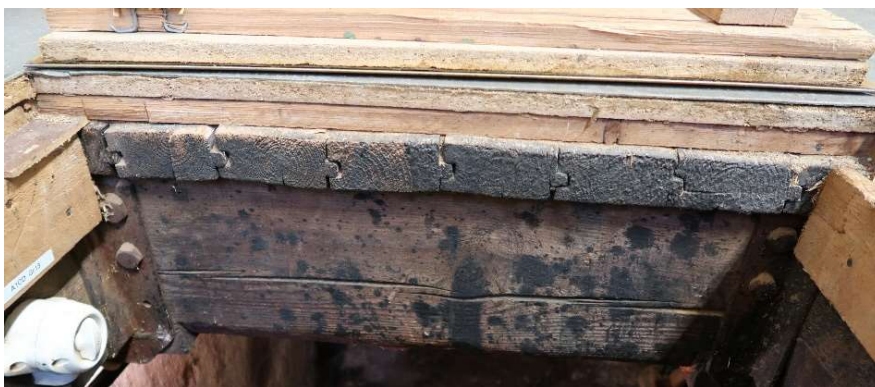
*Vid nedgången till källaren framträder det ursprungliga brädgolvet under nuvarande golv.*

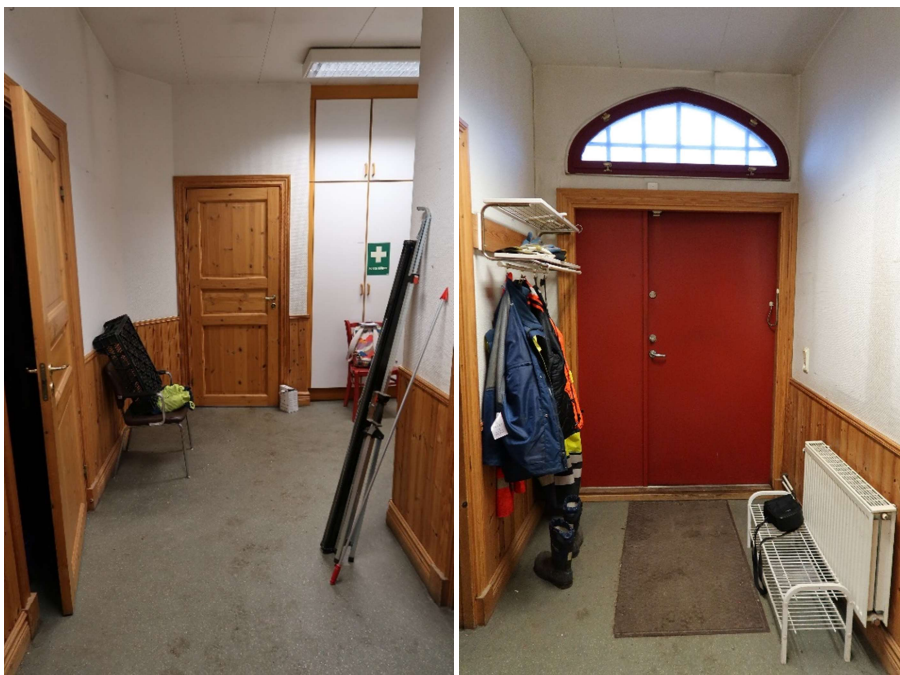
*Interiören präglas av den ombyggnad som påbörjades på 1970-talet och resulterade i förändrad planlösning och moderna ytskikt.*

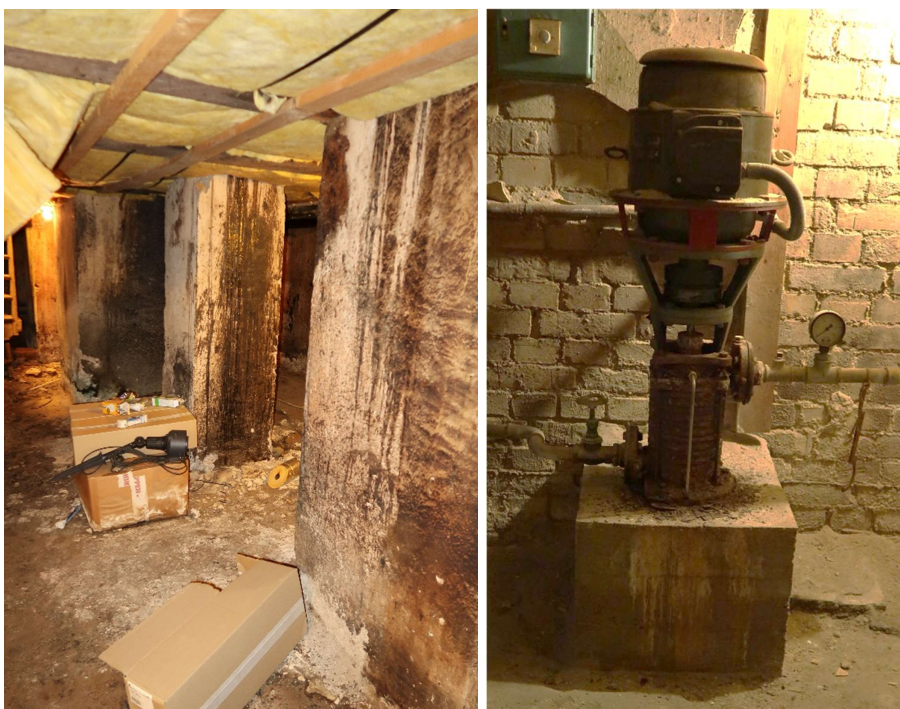
*Källaren indelas med de karakteristiska tegelfundamenten som tidigare gick upp genom golvet till ovanliggande rum.*

*Apparatur tillhörande den tidigare tillverkningen, troligtvis någon typ av mätinstrument.*

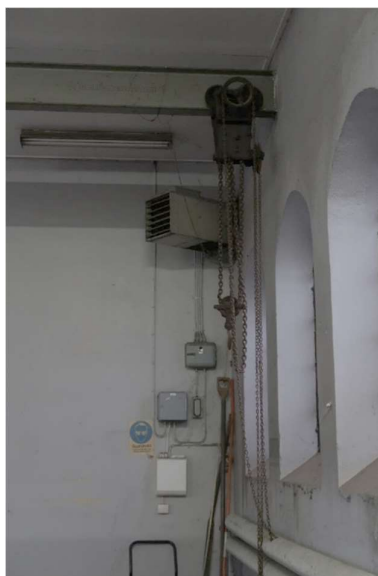
*Bevarad travers som löper i öst-västlig riktning.*

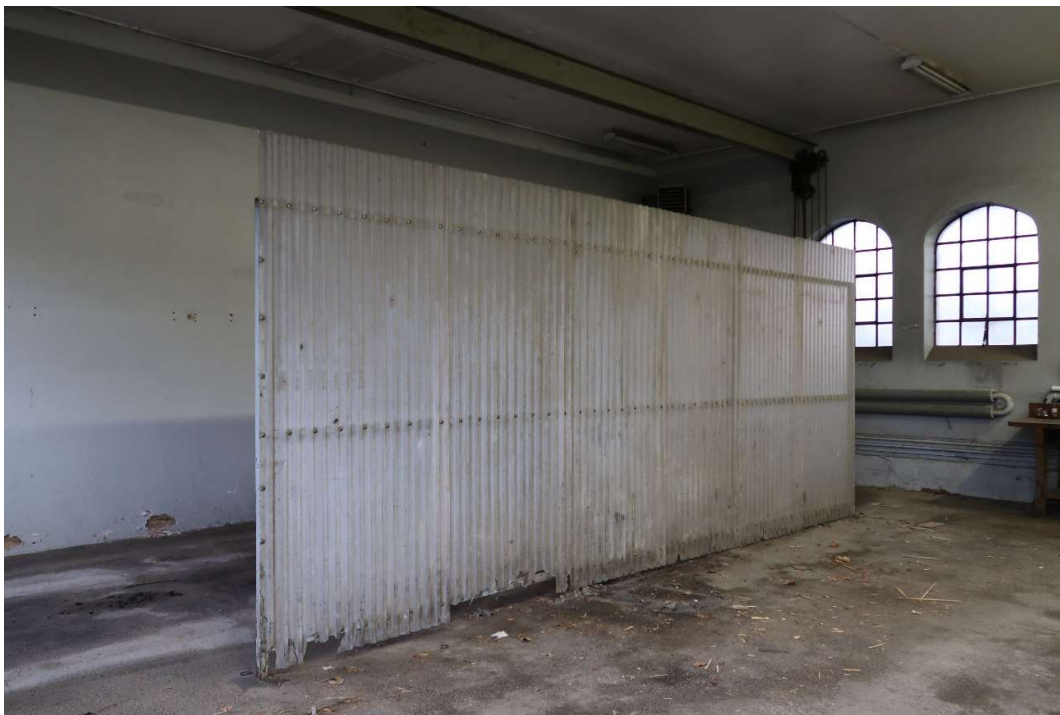
*Det s.k. garaget med dess bevarade öppna planlösning. Skärmväggen är sekundär.*

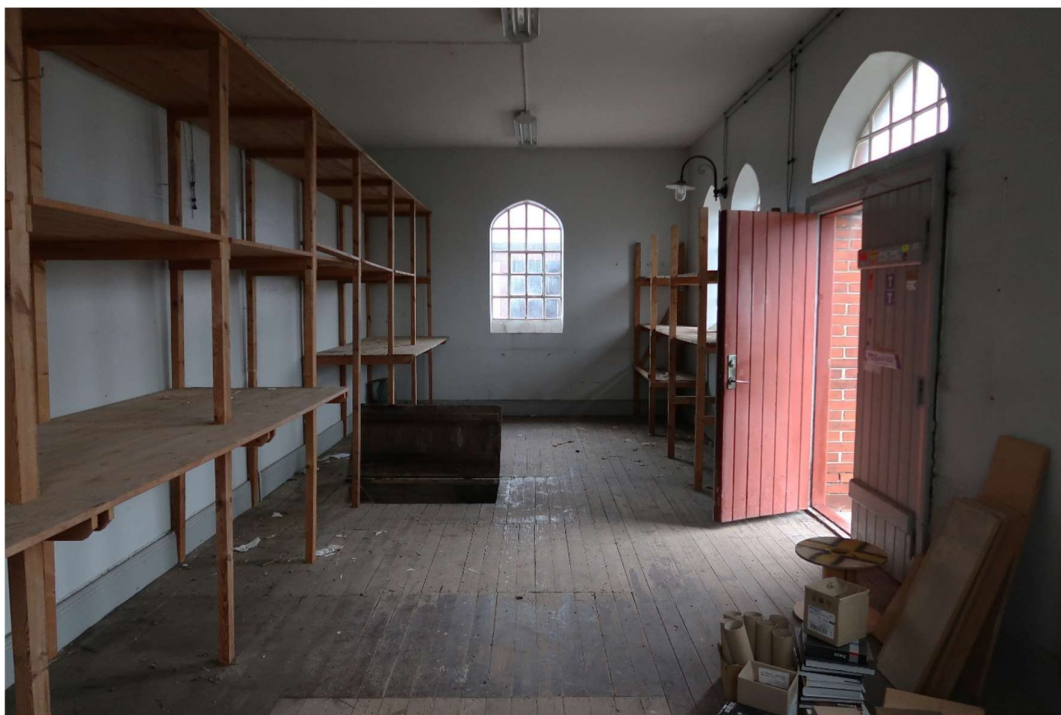
*Vy över verkstaden mot väster. Notera trägolvet med alla dess lagningar efter tidigare fundament.*

- Planlösningen bör om möjligt bevaras.
- Uttrycket med putsade väggar, brädgolv och putsat plantak bör återskapas vid nyuppförande.
- Tidigare färgsättning av väggar dokumenteras vid rivning och kan tjäna som utgångspunkt vid framtida färgsättning.
- Radiatorerna bör återanvändas och kompletteras vid återuppförande.
- Armaturerna på väggen bör försiktigt demonteras och ny plats utredas. Armaturerna i källaren inventeras.
- Den tidigare ytterdörren bör rekonstrueras efter äldre fotografier/ritningar – se Exteriör.

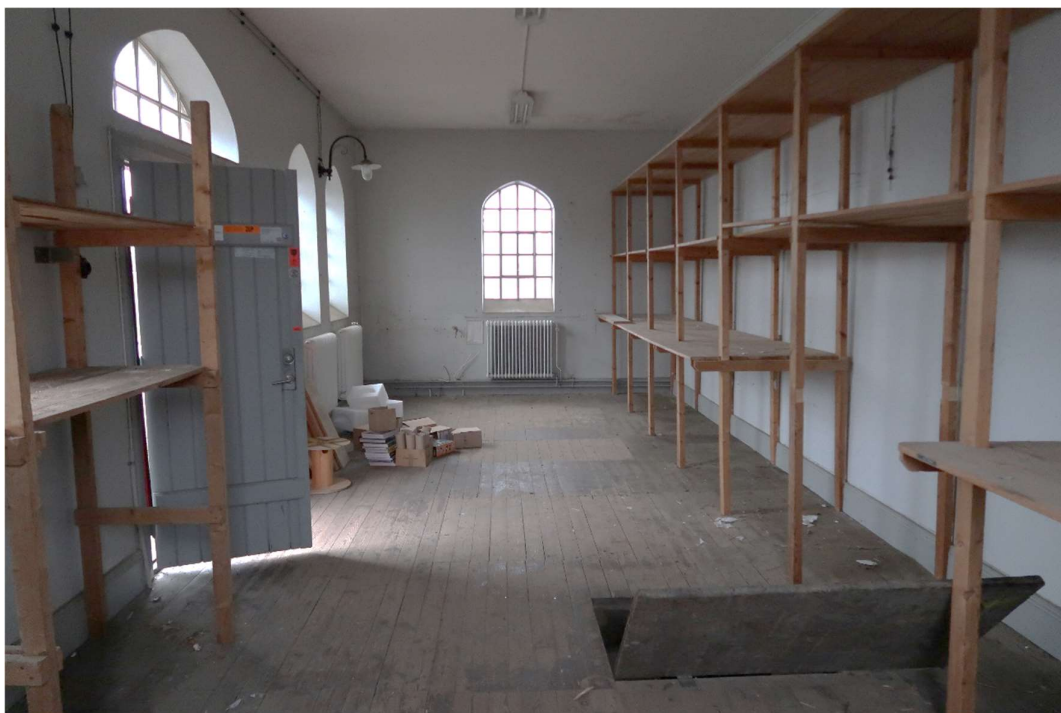
*Vy över verkstaden mot öster. Golvluckan ner till källaren närmast i bild.*

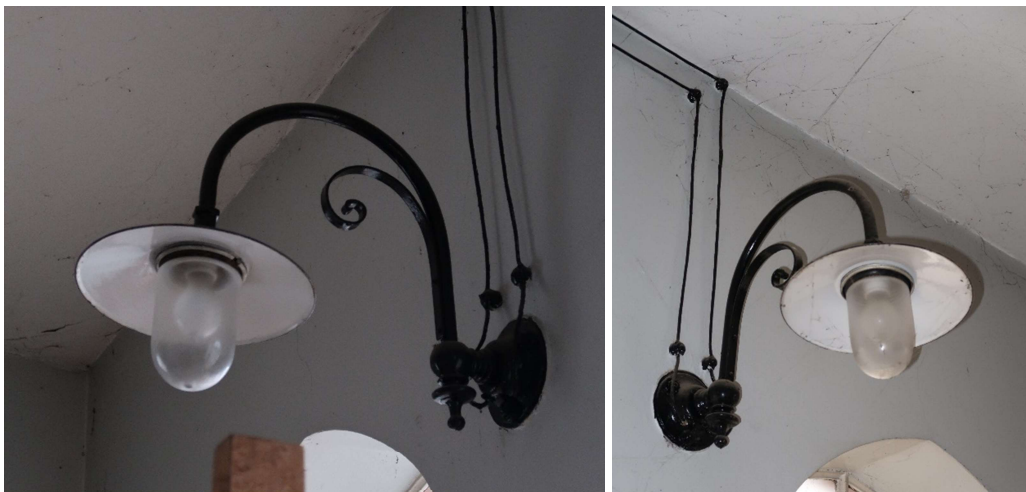
*Bevarade armaturer på den norra väggen med äldre utanpåliggande ledningar.*

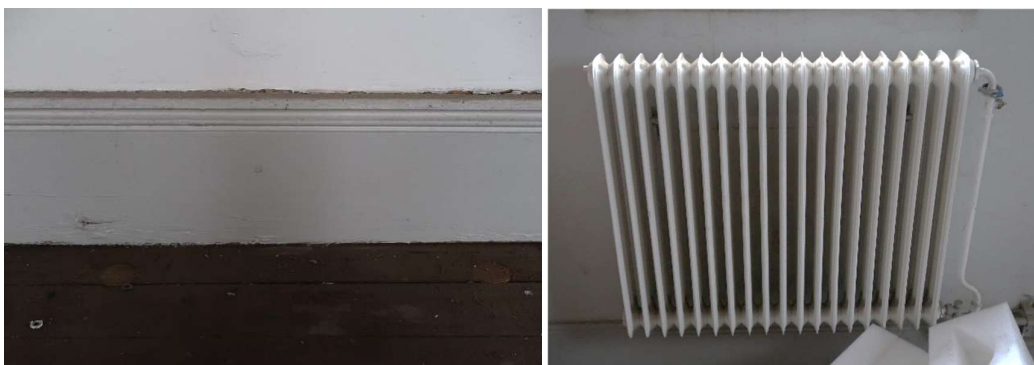
*Bevarad profilerad golvsockel och sektionsradiator.*
